# 连云港宝铁板浦码头有限公司“2·17” 机械伤害一般事故调查报告

2023 年 2 月 17 日 15 时 47 分，连云港宝铁板浦码头有限公司发生一起机械伤害一般事故，造成 1 人死亡，直接经济损失约 170 万元。

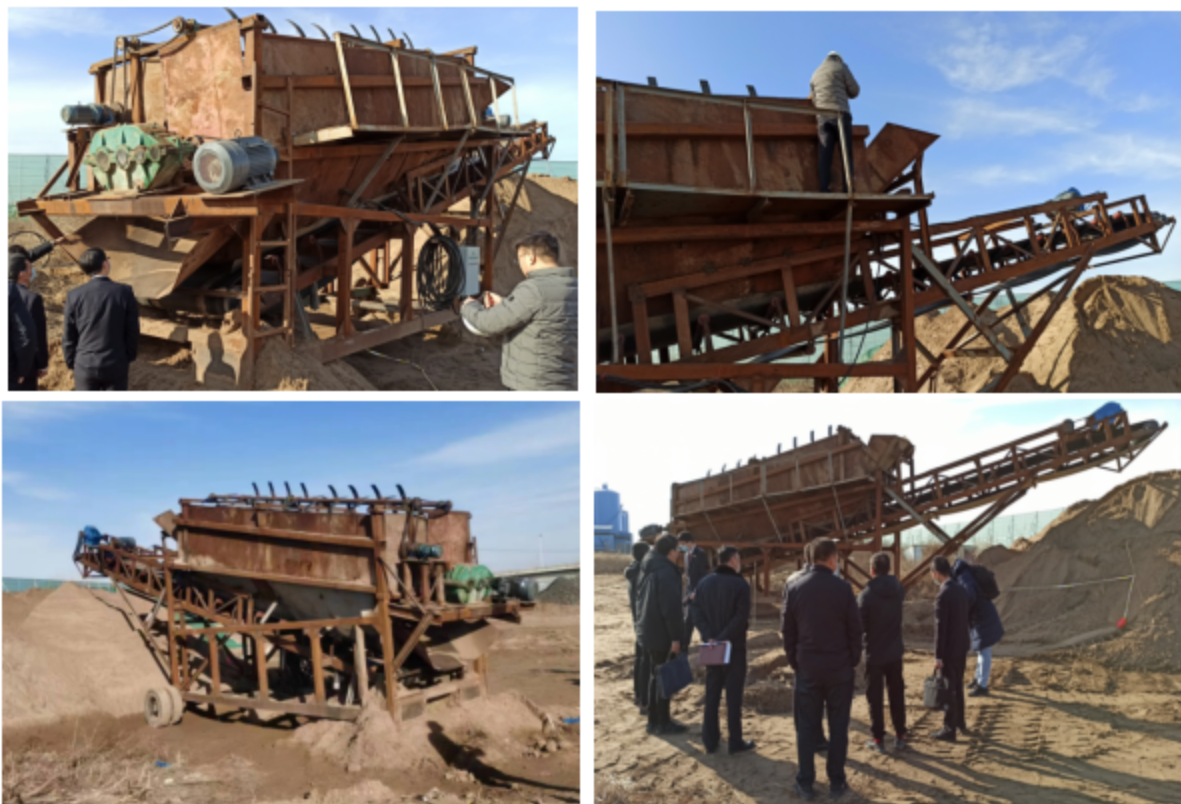
事故发生地点——筛沙机

筛沙机外型尺寸：长 13 米、宽 2.5 米、高 4.5 米。

滚筒筛外型尺寸：长 6 米、直径 1.9 米，由电动机、减速机驱动。输送带外型尺寸：长 13 米，宽 1.4 米，由电动机、减速机驱动。

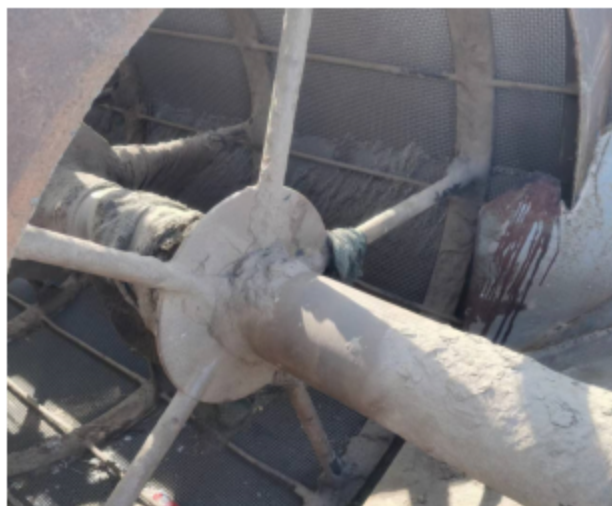
骆公福摔倒尖锐金属铁皮上失血地点

草，缠绕在上面要清理下。因滚筒筛轴向旋转不稳定，骆公福擅自进入滚筒筛后，滚筒筛旋转导致踩滑摔倒，头部胸部磕碰到滚筒筛上尖锐金属铁器上。接着骆公福喊救命，刘迁、李子成、卞民先后爬上筛沙机，看见骆公福摔倒在滚筒筛中，头部左侧流血，左手臂被绞断流血。

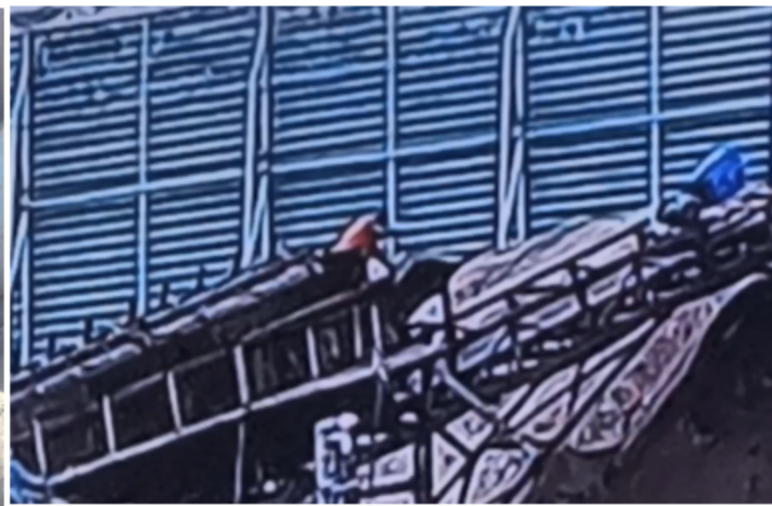
15时30分左右，骆公福在筛沙机围挡上面，用铁锹清理废料，发现滚筒筛里面还有砂子漏下，叫卞民开动筛沙机转动一次，将里面砂子筛下来。

骆公福用铁锹清理筛沙机滚筒废料

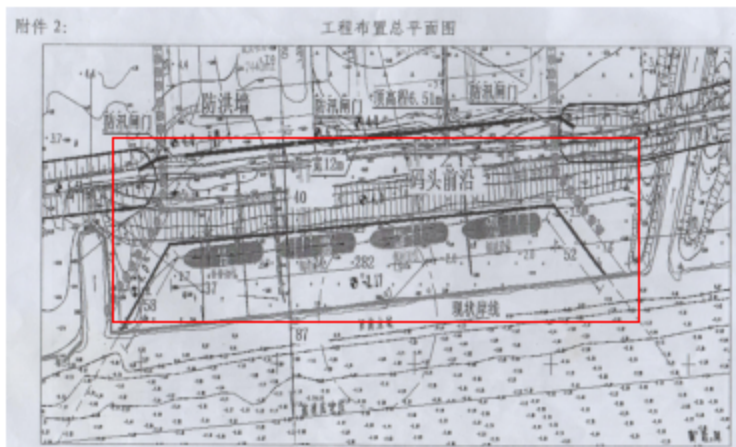
事故发生地点不在码头审批地界内，筛沙作业在超出码头以外的区域生产，未在审批范围内作业。

文件批复的码头生产区域

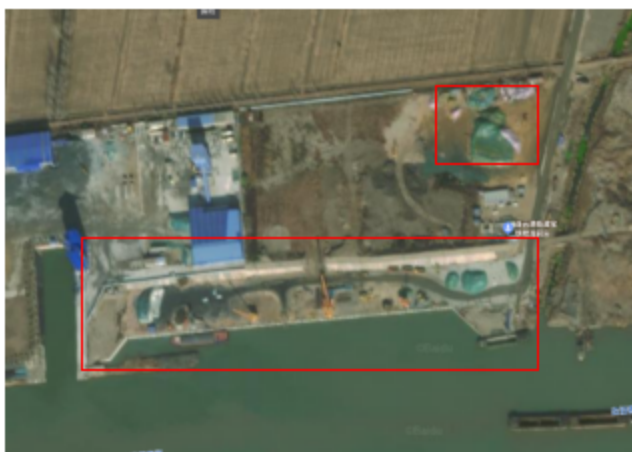
事故发生地点位于海州区板浦镇 G204 善后河大桥西侧，宝铁码头通用散货第 1#泊位北侧堆场。该场地有筛沙机 1 台，装载机 1 台。

事故发生地点位于码头北侧堆场
